AVALIAÇÃO DO COMPORTAMENTO MECÂNICO DE MADEIRA ANTIGA DE CARVALHO PROVENIENTE DE INCÊNDIO

Dissertação submetida para satisfação parcial dos requisitos do grau de
MESTRE EM ENGENHARIA CIVIL — ESPECIALIZAÇÃO EM CONSTRUÇÕES CIVIS

JUNHO DE 2010

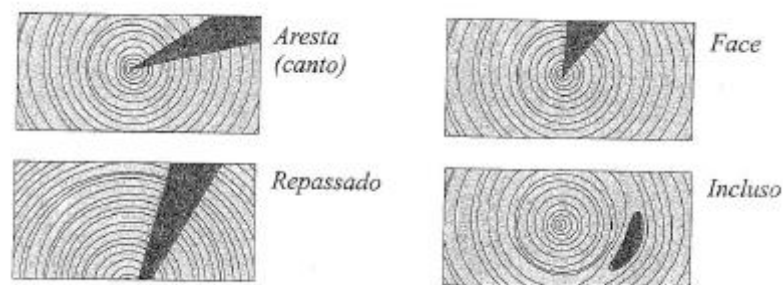
Fig.2.6 – Tipos de formas de nós (retirado de [14])

Os nós podem ser classificados quanto à sua forma e em função da sua posição na secção transversal. Nas figuras 2.6 e 2.7 podem ser consultados desenhos esquemáticos destas duas classificações.

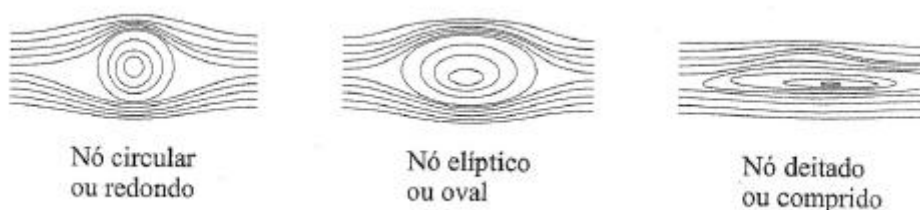
Fig.2.7 – Posição dos nós na secção transversal (retirado de [14])

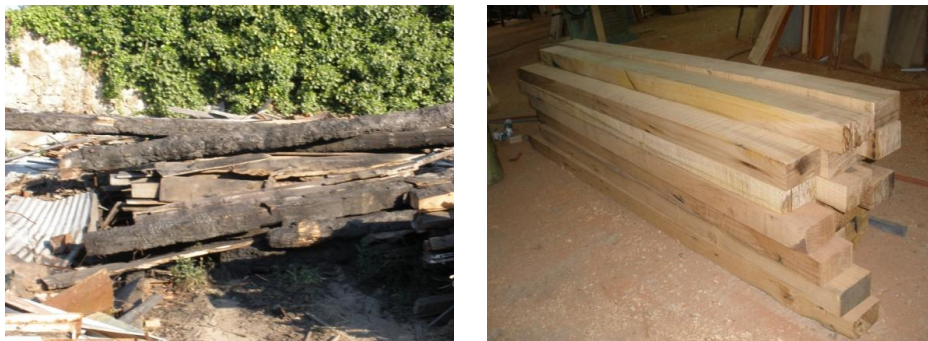
Fig.3.1 – Preparação das amostras do lote “G”. Esquerda: vigas de madeira ardida retiradas do palacete; Direita: aspecto final dos provetes “G”, (Pereira, 2009)

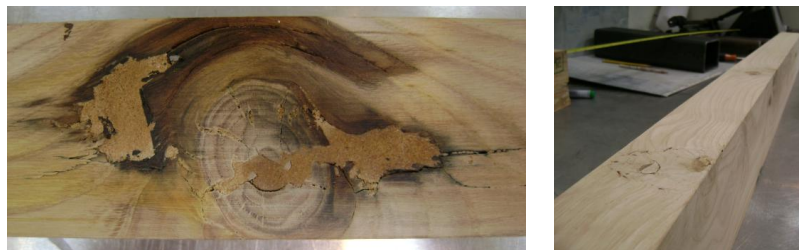
Fig.3.2 – Tipo de registo fotográfico realizado. Esquerda: pormenor de um defeito; Direita: vista geral de uma viga (Pereira, 2009)

Tendo por base os critérios definidos no quadro acima apresentado, classificaram-se as cinquenta e duas amostras. Em cada uma delas, o trabalho começou com uma análise visual geral, tentando identificar a localização dos defeitos em todas as faces para de seguida, com o auxílio de uma fita métrica (para comprimentos na ordem das dezenas de centímetros) ou com uma régua de maior precisão (para dimensões que não alcançavam os dez centímetros), se efectuar a sua medição. Após esta inspecção realizou-se o registo fotográfico, evidenciando o aspecto da amostra e os defeitos contidos nas faces. Reunida toda a informação necessária, preencheu-se um quadro - tipo, utilizado para todas as amostras (apresentando-se no anexo A.1 um exemplo dessas fichas). Por último procedeu-se à comparação dos valores medidos com os valores definidos pelo método “Amorim Faria” e atribuição de uma classe qualitativa de acordo com as conclusões provenientes dessa comparação.

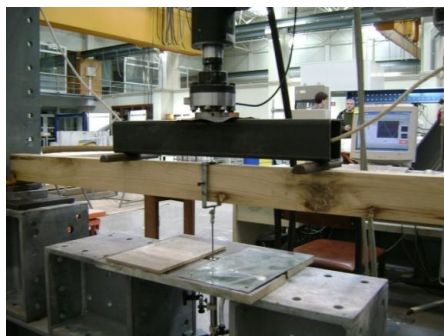
Fig.3.4 – Esquema real de ensaio. (Pereira, 2009)

Refere ainda que, caso a peça e o equipamento não permitam que tais condições sejam perfeitamente atingidas, a distância entre os pontos de aplicação das forças e os apoios pode ser alterada de um valor não superior a 1,5 vezes a altura da secção da peça de madeira e que, por outro lado, o vão e o comprimento da peça podem ser alterados de um valor não superior a três vezes aquela altura, sem prejudicar o ensaio, prevendo assim uma relação vão/altura de $L/h = 18 \pm 3$.

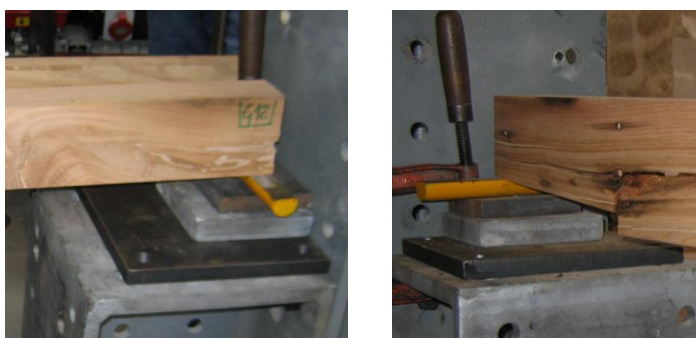
Fig.3.5 – Pormenor da zona de apoio (Pereira, 2009)

Para conseguir que as vigas ensaiadas fossem ensaiadas segundo o esquema fixado na norma, ou seja, exibindo uma configuração de viga simplesmente apoiada, materializaram-se os apoios simples através de perfis metálicos com a forma de meio cilindro (identificam-se pela coloração amarela na Figura 3.5) e que permitem a livre rotação no plano do ensaio.

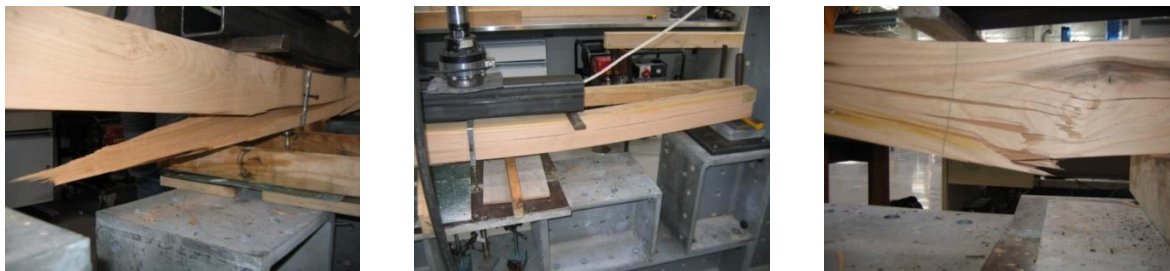
Fig.3.7 – Amostras submetidas ao ensaio de flexão (Pereira, 2009)

O processo de aplicação gradual de forças à viga inicia-se quando o ajuste se dá como concluído, a um ritmo constante até se atingir a sua rotura dentro do tempo estipulado pela norma EN 408 [29]: (300 ± 120) segundos. Para isto foi necessário definir uma velocidade constante de aplicação de carga que permitisse atingir a força máxima que a viga consegue sustentar dentro do limite temporal definido: a velocidade de ensaio foi igual 0,1mm/s. A força de rotura obtida corresponde à força máxima aplicada durante o ensaio e a flecha de rotura corresponde ao deslocamento verificado nesse instante.

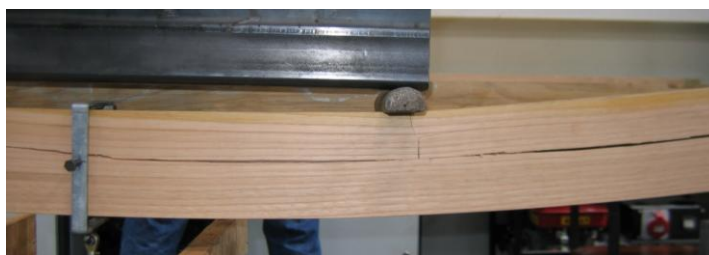
Fig.3.8 – Fissura prolongada ao longo da peça (Pereira, 2009)

As figuras anteriores (figuras 3.8 e 3.9) evidenciam a tipologia de fissuras descritas. Resumidamente, ocorre na zona comprimida uma pré-rotura localizada, caso o limite de resistência à compressão seja ultrapassado acabando por, no fim, as peças romperem por rotura e estilhaçamento das fibras de extradorso, quando a tensão resistente máxima à tracção é ultrapassada.

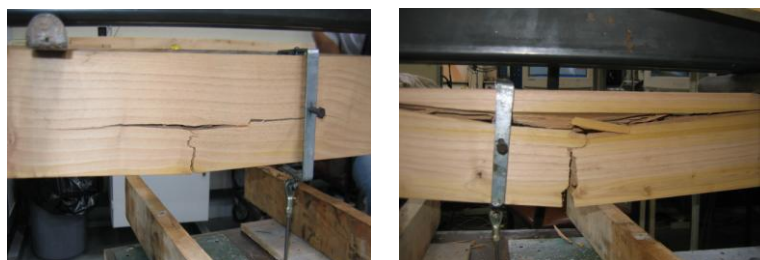
Fig.3.9 – Rompimento na zona traccionada (Pereira, 2009)

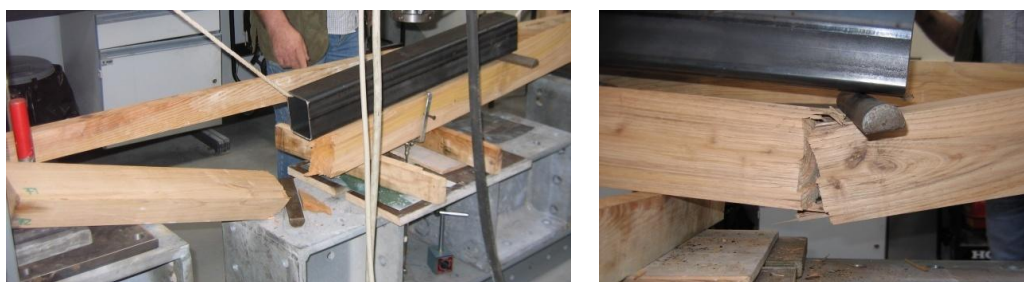
Fig.3.10 – Rotura por corte (Pereira, 2009)

Nos ensaios realizados sobre as vigas presenciaram-se algumas roturas muito frágeis, sem qualquer tipo de aviso prévio e caracterizadas por alguma violência no momento da rotura. Estas roturas podem ser definidas em traços gerais por um corte brusco na zona de aplicação da carga (geralmente), sem que esta tenha atingido valores muito elevados (em alguns casos, o valor da carga e rotura não ultrapassou os 5kN correspondentes a 15,1MPa de tensão de rotura à flexão). Como é expectável, o mecanismo de rotura definido anteriormente não caracteriza o que se passou nestes casos, considerados como excepções perigosas do comportamento usual das vigas e que ocorreram exclusivamente em peças integrantes do lote de madeira ardida.

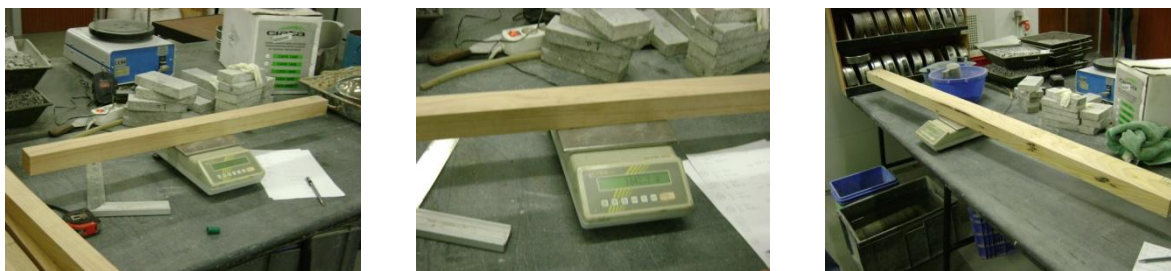
Fig.3.11 – Pesagem de vigas (Pereira, 2009)

A determinação da massa volúmica consistiu na medição e pesagem dos provetes. Dadas as dimensões das amostras do lote “G”, a massa volúmica foi calculada apenas para metade do número total de amostras do lote, uma vez que o seu manuseamento e transporte do local de ensaio para o local de pesagem eram algo difíceis.

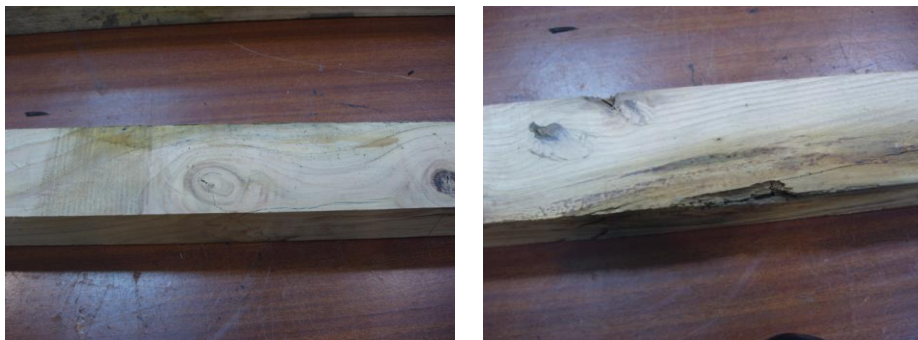
Fig.4.1 – Tipo de registo fotográfico realizado. Pormenores de defeitos

A inspecção visual realizou-se imediatamente antes do início da campanha experimental. Antes de as vigas serem ensaiadas, procedeu-se ao registo fotográfico e apontaram-se todos os defeitos e anotações que permitiam realizar a classificação visual. Na figura 4.1 está retratado um exemplo do registo fotográfico efectuado.

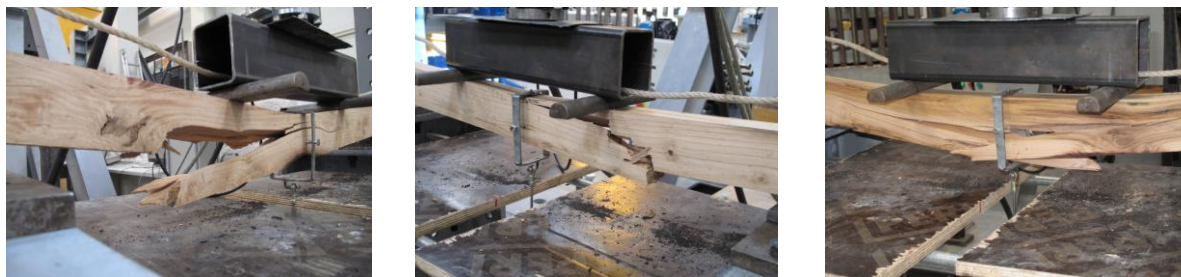
Fig.4.4 – Amostras submetidas ao ensaio de flexão

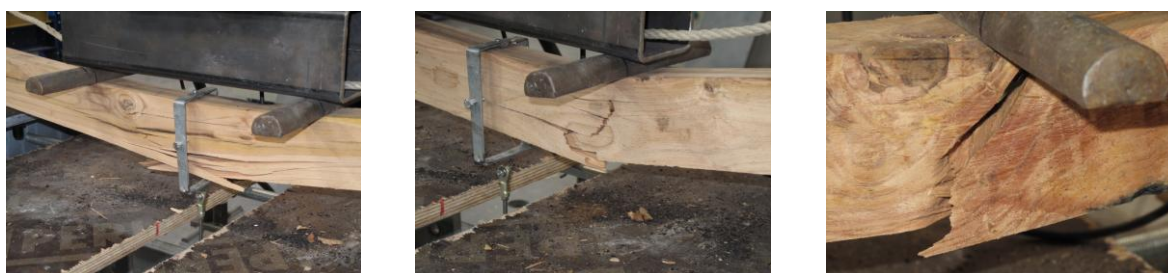
Fig.4.5 – Exemplos de roturas que tiveram origem em nós presentes nas amostras

As roturas deram-se sobretudo na zona de flexão circular e ainda em locais onde estavam presentes nós de grandes dimensões. Quando estes começavam a romper normalmente eram acompanhados de forte ruído. Na figura 4.5 estão presentes algumas das roturas observadas.

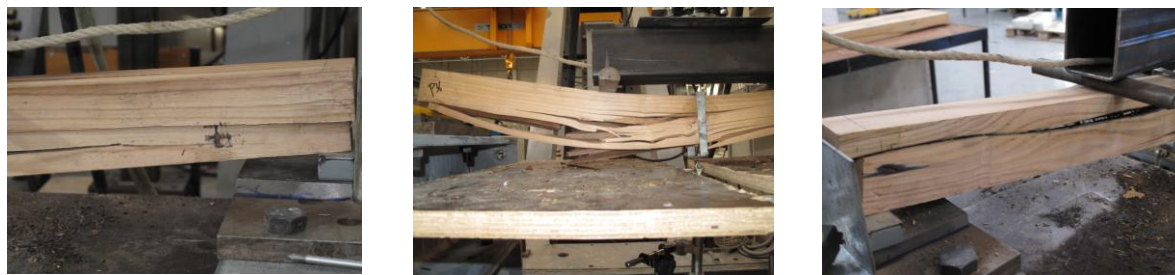
Fig.4.6 – Exemplos de roturas que tiveram origem em fendas já existentes na amostra

Um outro aspecto interessante que merece referência refere-se ao descolamento das fibras que por vezes se verificava, quando as roturas se davam por desenvolvimento de fendas já pré-existentes. Nas figuras 4.6 estão representados alguns desses casos.

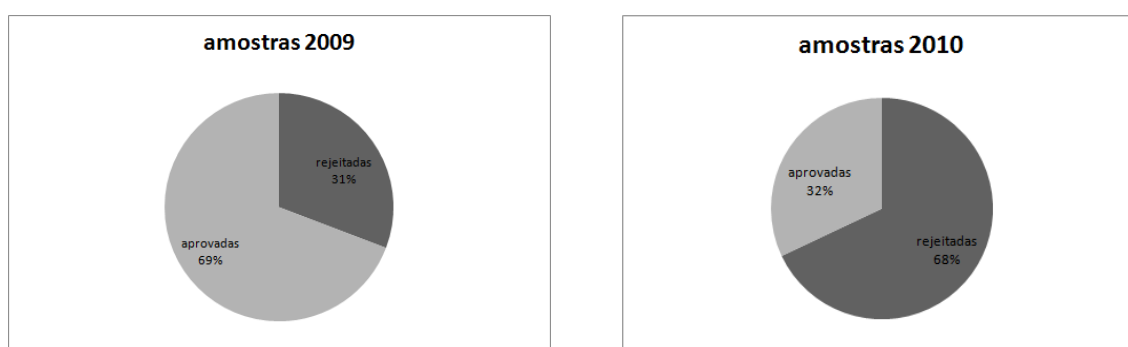
Fig.5.1 – Amostras 2009 vs amostras 2010

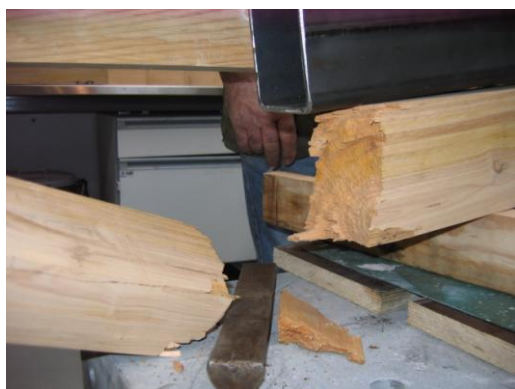
Rotura frágil por corte

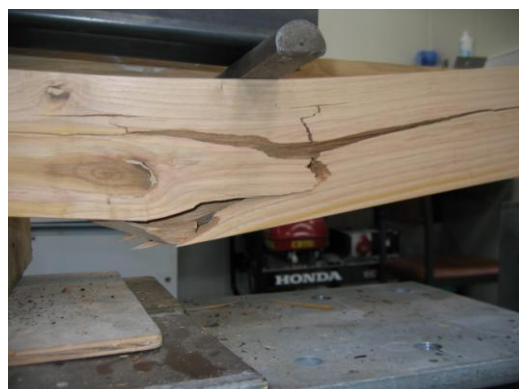
Rotura induzida por defeito

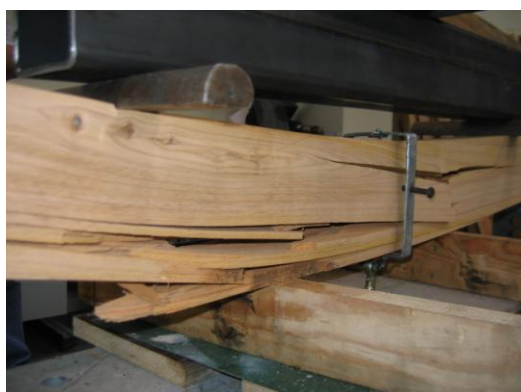
Rotura dúctil com deslocamento das fibras

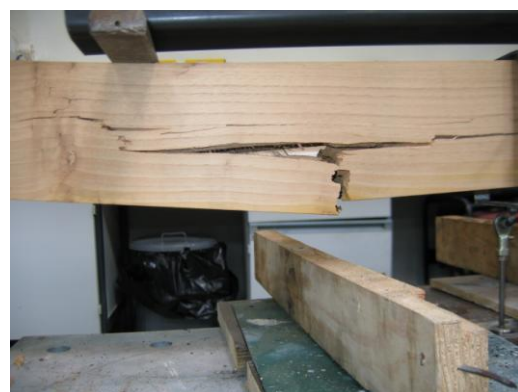
Rotura localizada numa zona de tracção

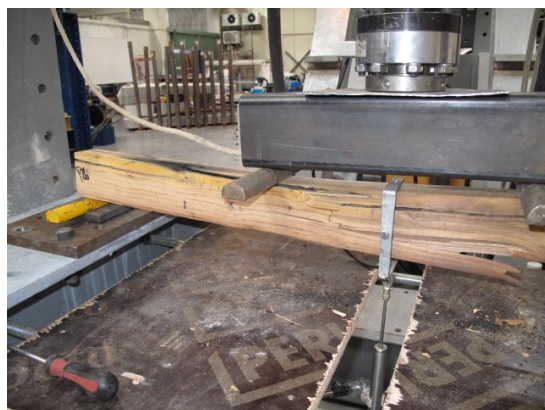
Rotura por fissura pré-existente

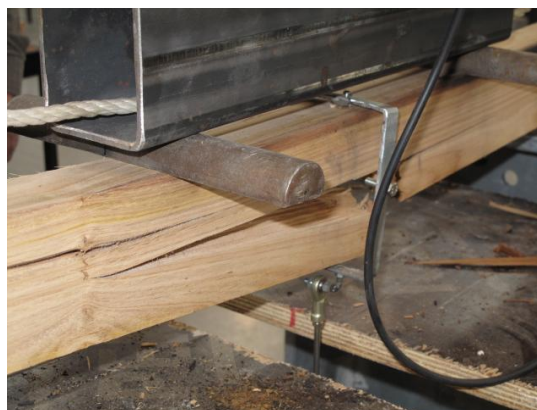
Rotura numa zona de tracção

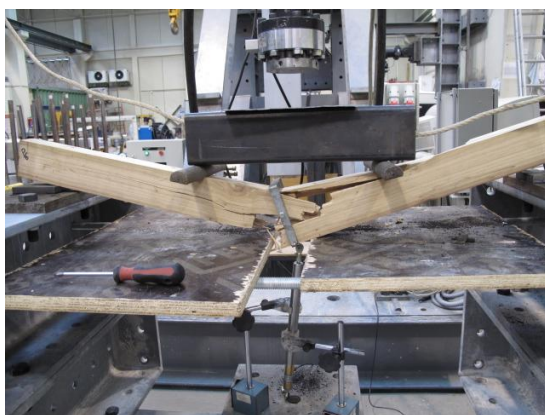
Rotura frágil em flexão

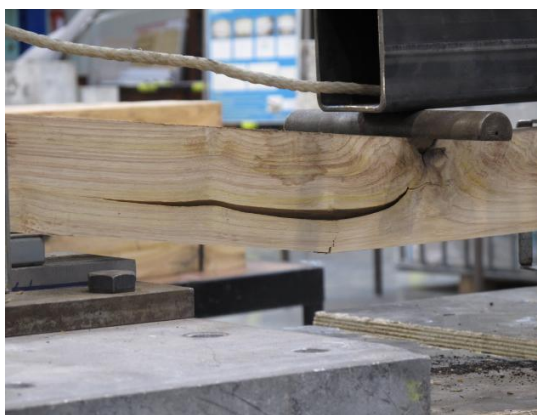
Rotura induzida por defeito

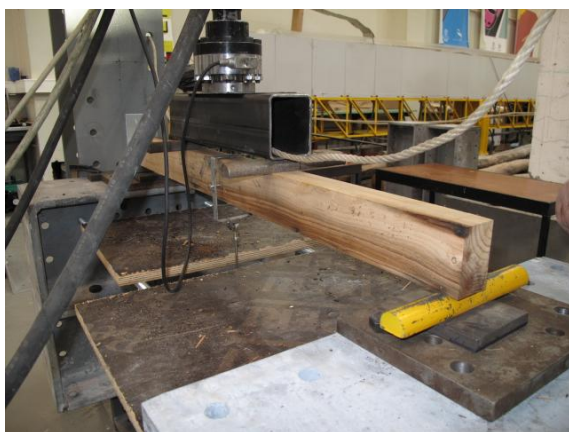
Aspecto da amostra antes do ensaio

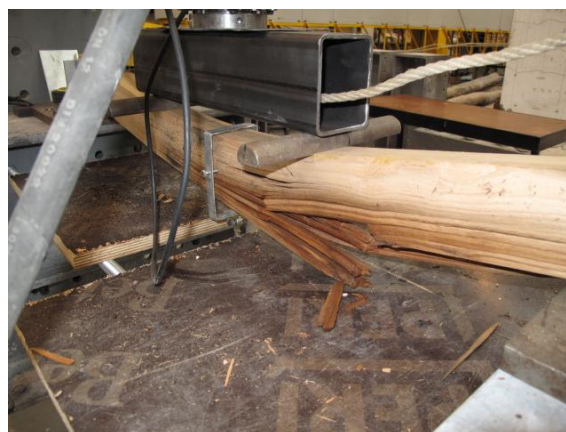
Aspecto da amostra após o ensaio
